# Suivi des risques côtiers et solutions douces au Bénin, Sénégal et Togo

Synthèse de la mise en œuvre des solutions douces de protection côtière et résultats du suivi dans l'AMP de Saint-Louis : mars 2019-décembre 2020

Centre de Suivi Ecologique, Janvier 2021

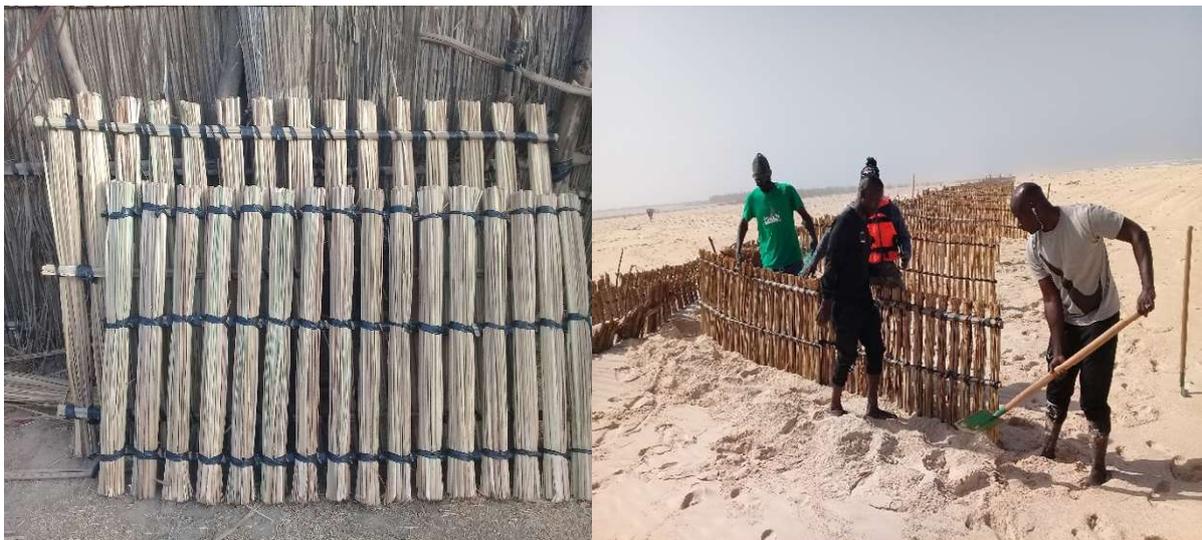
**Photos 1** : Installation des typhavelles

Dans le cadre du projet WACA FFEM « Suivi des risques côtiers et solutions douces au Bénin, Sénégal et Togo », des aménagements tels que des brise vents (typhavelles) et des reboisements (plantations de *Casuarina equisetifolia*) sont effectués pour fixer le sable et favoriser la reconstitution dunaire, réduisant ainsi l'exposition aux risques côtiers. Ces solutions entrent dans la catégorie des méthodes douces qui ont l'avantage de s'intégrer au paysage naturel et d'avoir un impact sur la biodiversité. La mise en œuvre est assurée par l'Aire Marine Protégée de Saint Louis sous l'assistance technique du Conservatoire du Littoral français. Les résultats obtenus après plus d'une année d'expérimentation sont satisfaisants. L'AMP, appuyée par le comité de gestion, a installé des palissades de typha (typhavelles) qui sont des dispositifs expérimentaux utilisant le *Typha australis*, une espèce locale envahissante. Deux rangs de typhavelle de 2m de longueur sur 1m de hauteur fixés sur des poteaux de 1,8 m sont disposés sur une distance de 1,5km suivant une direction NW (photo 1). Les installations se sont faites en plusieurs étapes entre avril 2019 et mai 2020.

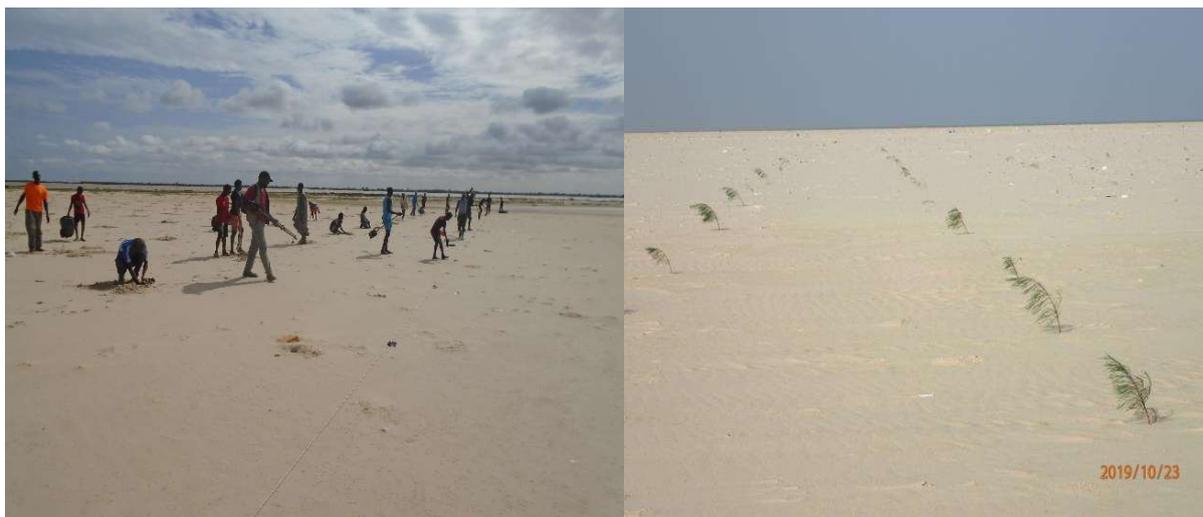
Photos 2 : Reboisement de *Casuarina equisetifolia* (filaos)

Parallèlement, des opérations de reboisement de filaos sont effectuées pour fixer davantage le cordon littoral reconstitué. Entre 2014 et 2020 149 ha de filaos ont été plantés :

- 2014 : plantation de 39 ha
- 2015 : plantation de 40 ha
- 2016 : plantation de 55 ha
- 2019 : plantation de 10 ha
- 2020 : plantation de 5 ha

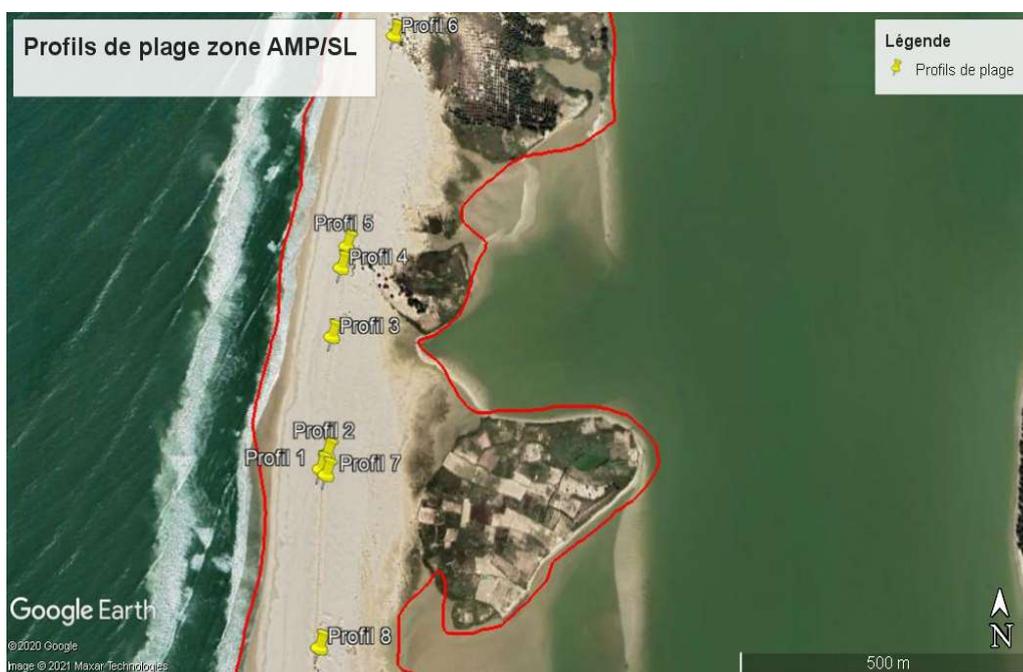
Figure 2 : Localisation des profils suivis

Le dispositif de restauration dunaire fait l'objet d'un suivi mensuel pour mesurer la reconstitution des dunes après l'installation des typhavelles. Huit profils situés le long des typhavelles (figure 2) sont mesurés :

Profil 1 : Au niveau du prototype de Typhavelle

Profil 2 : Au niveau de la 6<sup>e</sup> palissade face à la mer

Profil 3 : Au niveau de la 29<sup>e</sup> palissade face à la mer

Profil 4 : Au niveau de la dernière palissade face à la mer, côté Nord

Profil 5 : Milieu 3<sup>e</sup> casier à côté des installations d'avril 2019

Profil 6 : Milieu 3<sup>e</sup> casier à l'extrême nord

Profil 7 : Milieu 3<sup>e</sup> casier à côté des installations de mai 2019

Profil 8 : Milieu 3<sup>e</sup> casier à l'extrême sud

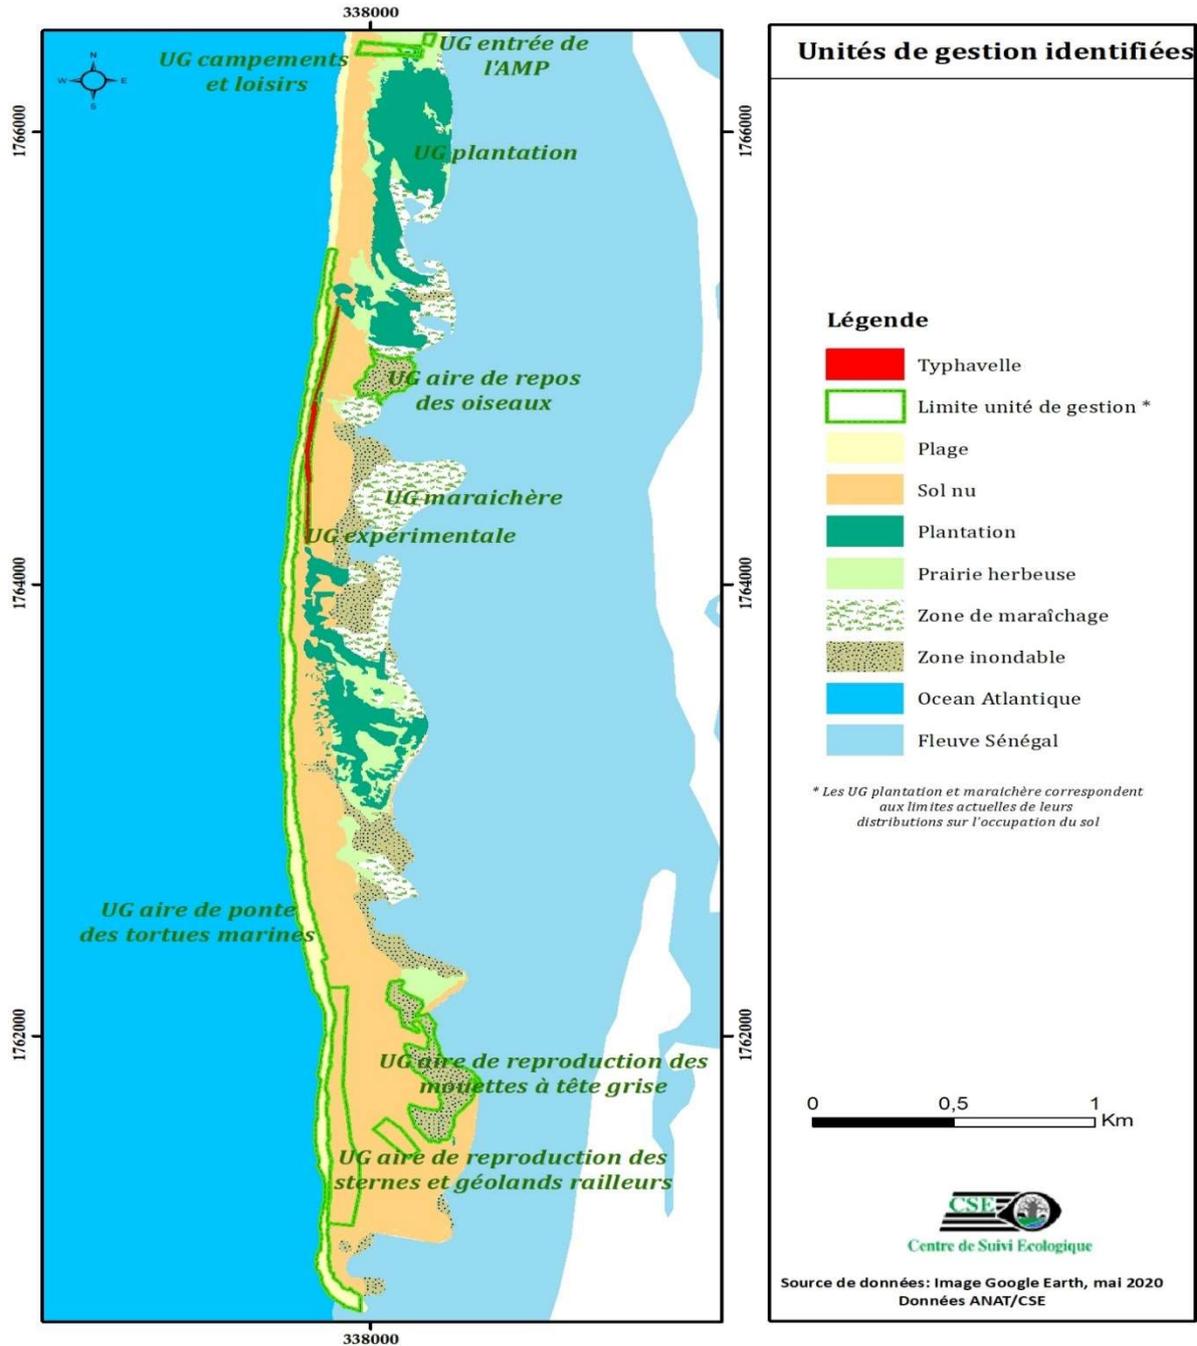
Figure 3 : les différentes unités de gestion délimitées

Actuellement, neuf unités de gestion (UG) sont définies et délimitées (figure 3) sur la partie nord terrestre de l'AMP de Saint Louis :

- UG1 entrée de l'AMP : la zone réservée à l'accueil du public lorsque le plan d'aménagement de l'AMP sera opérationnel, d'où la présence de quelques plaques signalétiques ;

- UG2 maraichère : les parcelles maraichères installées le long des berges du fleuve. Les maraichers, présents durant la saison sèche, cultivent principalement du chou ;

- UG3 plantation : les plantations de *Casuarina equisetifolia* (filaos) de différents âges depuis 2014 ;
- UG4 expérimentation : correspond à la zone où les typhavelles sont installées pour favoriser la reconstitution des dunes côtières ;

- UG5 aire de repos des oiseaux ;
- UG6 campement et loisirs : zone où vont être installés les équipements sportifs et de loisirs: Beach soccer, baignade, etc ;

- UG7 aire de reproduction des sternes et goélands rائلeurs ;
- UG8 aire de reproduction des mouettes à tête grise ;
- UG9 aire de reproduction des tortues marines.

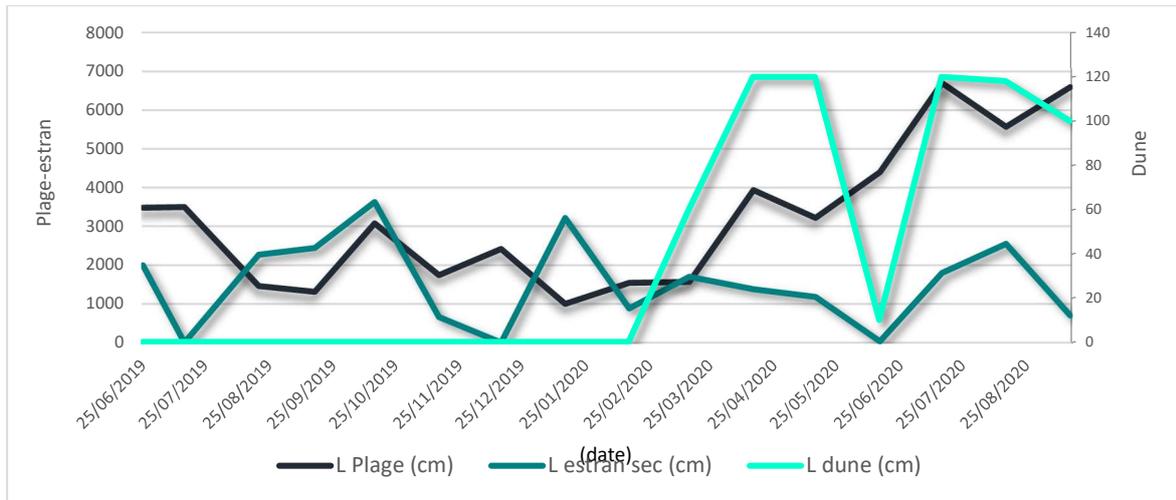
**Figure 3** : Evolution de l'étendue de la plage, de l'estran sec et de la dune sur le **profil 1** entre juin 2019 et septembre 2020

Les étendues de plage mesurées au niveau du profil 1 diminuent de manière quasi continue entre juillet 2019 et janvier 2020. Au premier mois du suivi, la plage mesure 34,8 m et 10 m au janvier 2020. A partir du mois d'avril 2020, elle s'élargit considérablement en atteignant près de 70 m sur certains mois. Au même moment (avril 2020), la dune qui s'est formée durant le mois précédent continue à s'étendre (passant de 60 cm à 120 cm les deux mois suivants). En septembre 2020, la dune mesure 100 cm de large après avoir pratiquement disparu au mois de juin 2020 où elle mesurait 10 cm de large. La largeur de l'estran sec varie sensiblement suivant les mois et est tantôt en tendance haussière entre les mois d'août et d'octobre 2019 tantôt en baisse entre mars et juin 2020. Les valeurs relevées sont comprises entre 3630 cm (36,3 m) en novembre 2019 et 0 cm (pas d'estran visible) aux mois de juillet et de décembre 2019 ; au mois de juin 2020, l'estran sec mesure est de 30cm.

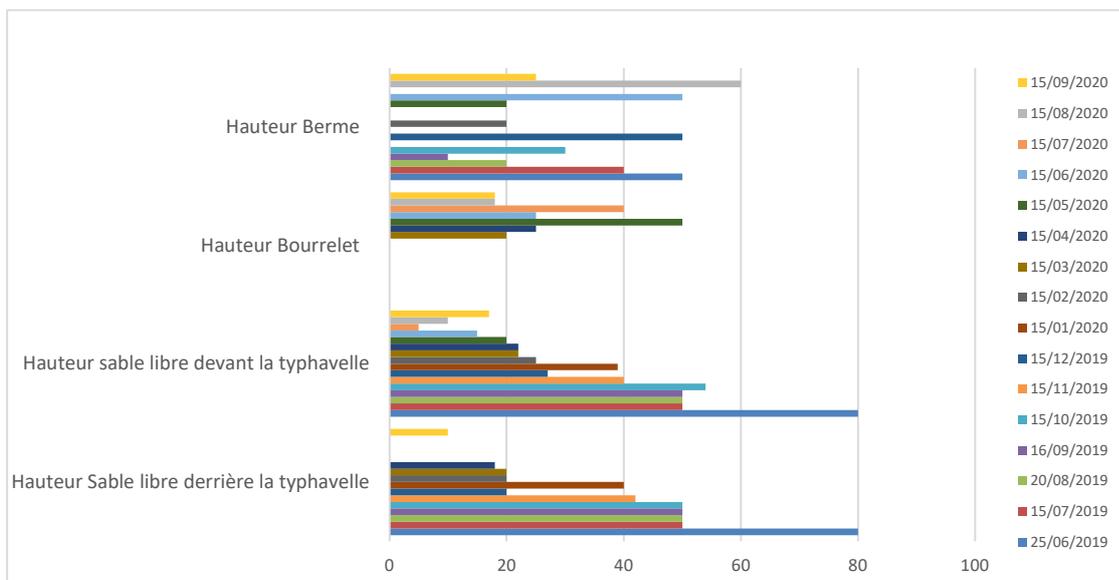
**Figure 4** : Evolution des hauteurs de sable libre devant et derrière la typhavelle, du bourrelet et de la berme du **profil 1** entre juin 2019 et septembre 2020

Les hauteurs de sable devant et derrière la typhavelle évoluent de la même manière durant les quatre premiers mois du suivi. A partir du septième mois, le piégeage de sable est beaucoup plus important à l'arrière de la typhavelle où elle est même entièrement remplie entre mai et août 2020. La hauteur du bourrelet de la dune est mesurable lorsque celle-ci se forme. Il atteint 50 cm en mai 2020. Sur les autres mois où il est visible, les hauteurs mesurées varient entre 18 et 40 cm. La berme, qui est une accumulation de sable qui se forme lors des périodes d'engraissement de la plage, atteint en moyenne 23,44 cm sur la durée du suivi. Elle est cependant absente sur certaines dates.

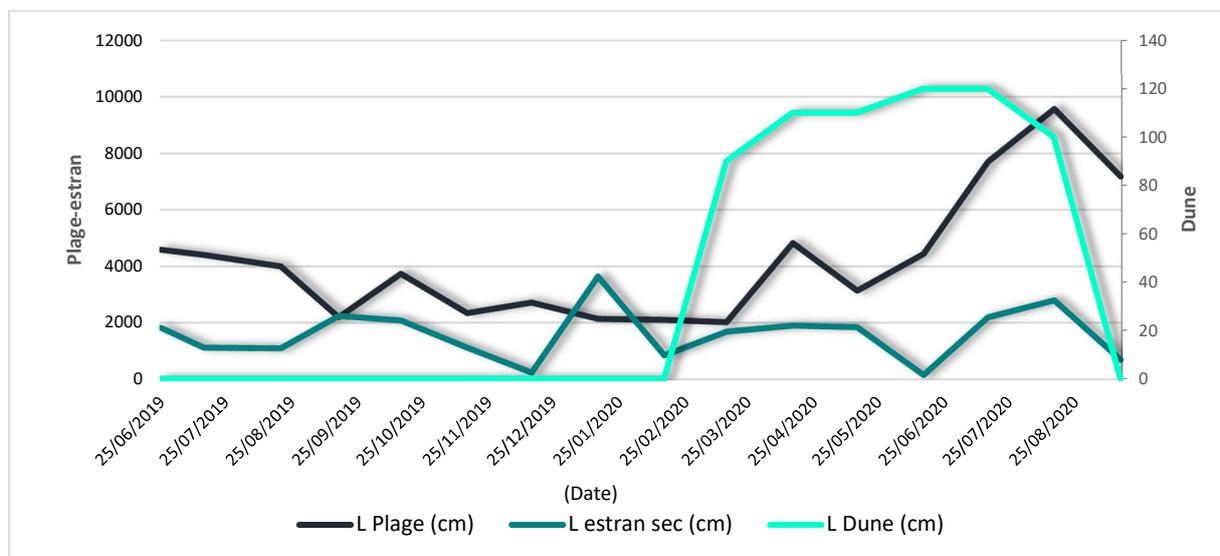
**Figure 5** : Evolution de l'étendue de la plage, de l'estran sec et de la dune sur le **profil 2** entre juin 2019 et septembre 2020

L'évolution de la plage sur le profil 2 est presque similaire à celle du profil 1 avec des valeurs beaucoup plus grandes. Les largeurs de plage mesurées sont en moyenne de 30,24 m entre juin 2019 et mars 2020 et de 61,41 m entre avril et septembre 2020 avec un maximum 95,7 m au mois d'août 2020. Les valeurs mesurées pour l'estran sec n'indiquent pas de tendance particulière, mais tout comme le profil 1, elles sont en général plus basses que celles mesurées pour la plage. Elles oscillent entre 1,5 m (juin 2020) et 36,4 m (janvier 2020). La dune qui s'est formée au niveau de ce profil au mois de mars 2020 s'est maintenue jusqu'au mois d'août de la même année avec une largeur de 1m avant de disparaître au mois suivant (0 cm pour mois de septembre 2020).

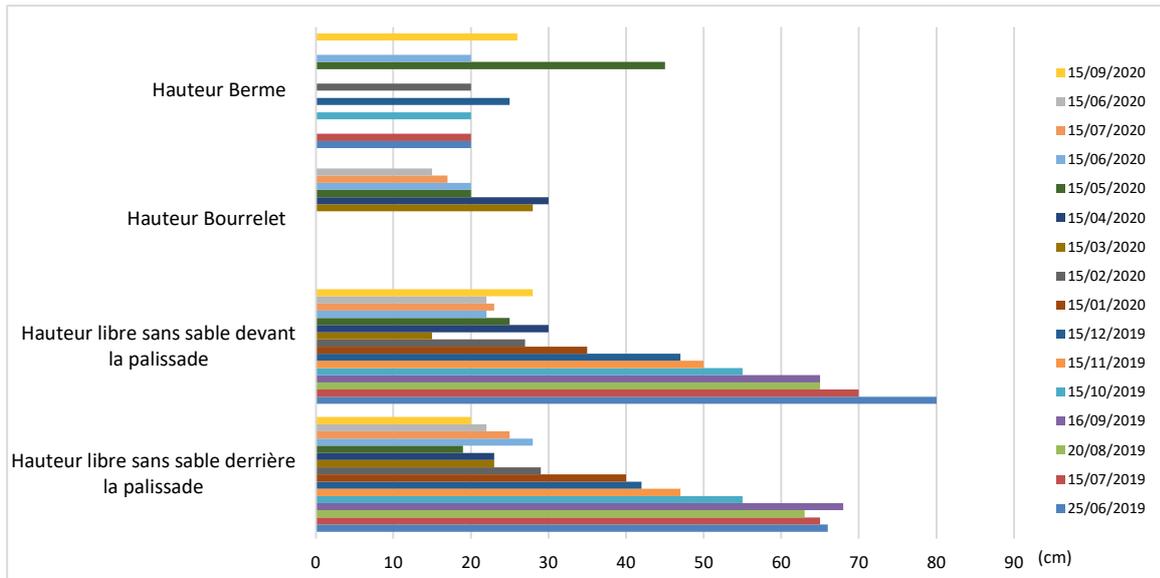
**Figure 6** : Evolution des hauteurs de sable libre devant et derrière la typhavelle, du bourrelet et de la berme du **profil 2** entre juin 2019 et septembre 2020

Le remplissage des typhavelles se fait progressivement mais avec un rythme plus lent comparé au profil 1. Le meilleur niveau de piégeage est atteint au mois de mai 2020 sur la partie arrière de la typhavelle et au mois de mars 2020 sur la partie avant, soit respectivement 12 et 10 mois après le début du suivi. Le bourrelet de la dune atteint sa hauteur maximale de 30 cm un mois après son apparition au mois d'avril 2020 puis décroît sur les mois qui suivent. La hauteur moyenne de la berme est de 24,5 cm sur les huit mois où elle apparaît.

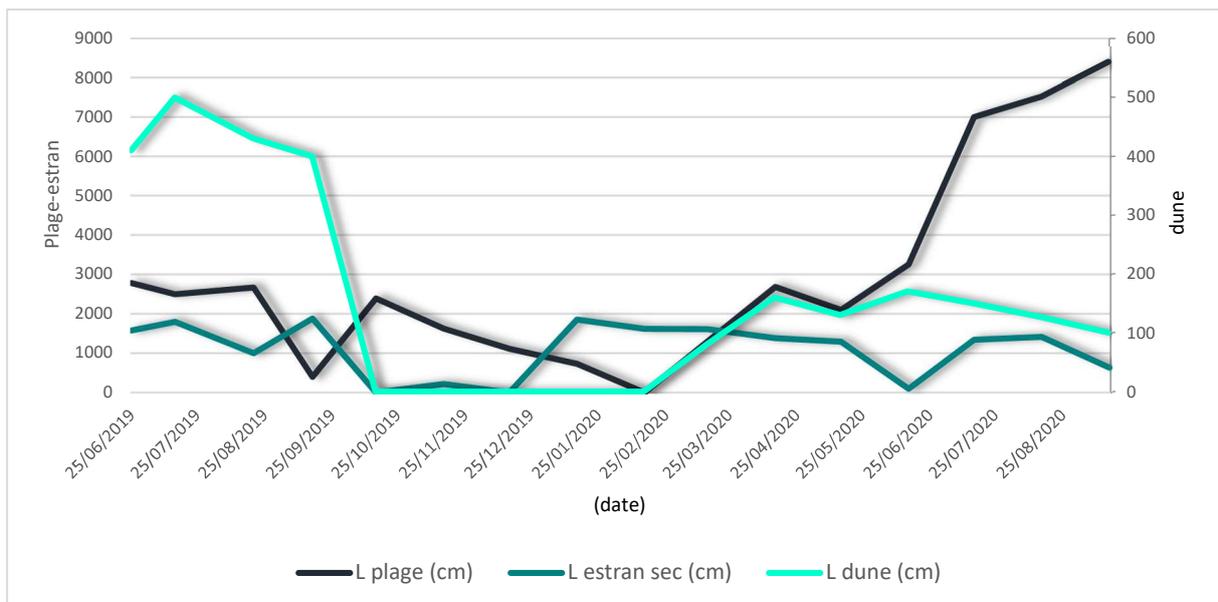
**Figure 7** : Evolution de l'étendue de la plage, de l'estran sec et de la dune sur le **profil 3** entre juin 2019 et septembre 2020

Sur le profil 3, la dune s'est déjà formée au début du suivi mesurant 410 cm de large. Elle s'est aplanie entre les mois de novembre 2019 et de février 2020. La dune est réapparue tout au long des mois qui suivent avec une largeur moyenne de 131 cm. La plage, qui atteint ses pics de largeur entre juillet et septembre 2020 (avec en moyenne 76,42 m), était moins large au début du suivi au mois de février 2020 où elle disparaît carrément. L'éstran sec atteint en moyenne 11,07 m de large durant la période du suivi. Il n'est pas visible sur deux mois (octobre et décembre 2019).

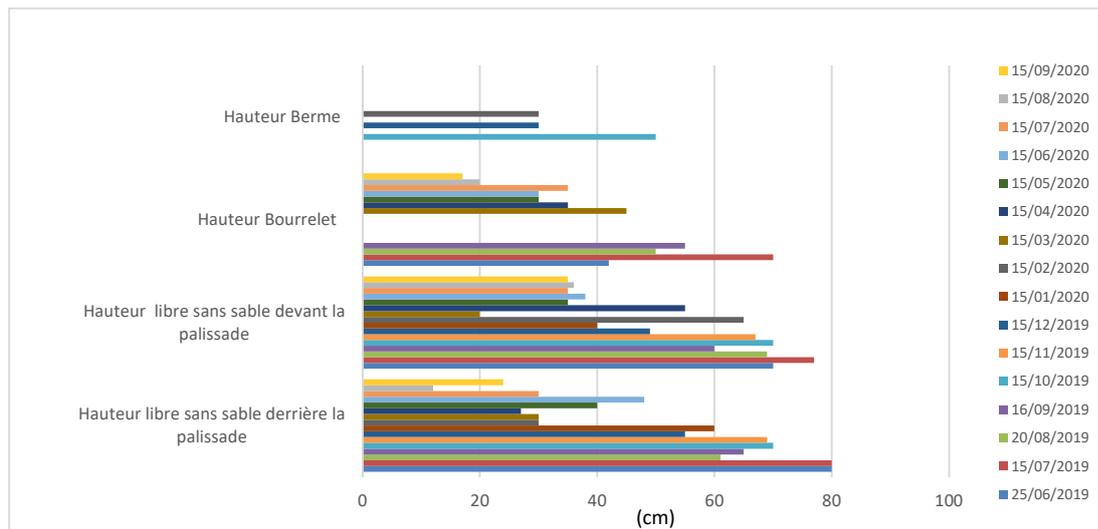
**Figure 8** : Evolution des hauteurs de sable libre devant et derrière la typhavelle, du bourrelet et de la berme du **profil 3** entre juin 2019 et septembre 2020

Les hauteurs libres sans sable devant et derrière la palissade se maintiennent à plus de 60 cm sur les six premiers mois du suivi sur le profil 3. L'arrière de la typhavelle se remplit mieux sur les derniers mois ; les hauteurs sans sable sont de 22 cm en moyenne les trois derniers mois à cet endroit et de 35,33 cm sur la partie avant. Le bourrelet de la dune préexistante atteint une hauteur maximale de 70 cm au 2<sup>ème</sup> mois du suivi. Il disparaît au 5<sup>ème</sup> mois pendant 5 mois successifs. Sur les mois restants, le bourrelet s'est reformé avec des hauteurs toutefois moins importantes que le premier (30,29 cm en moyenne contre 54,25 cm). La berme n'est apparue sur ce profil que sur 3 mois avec une hauteur moyenne de 36,67 cm.

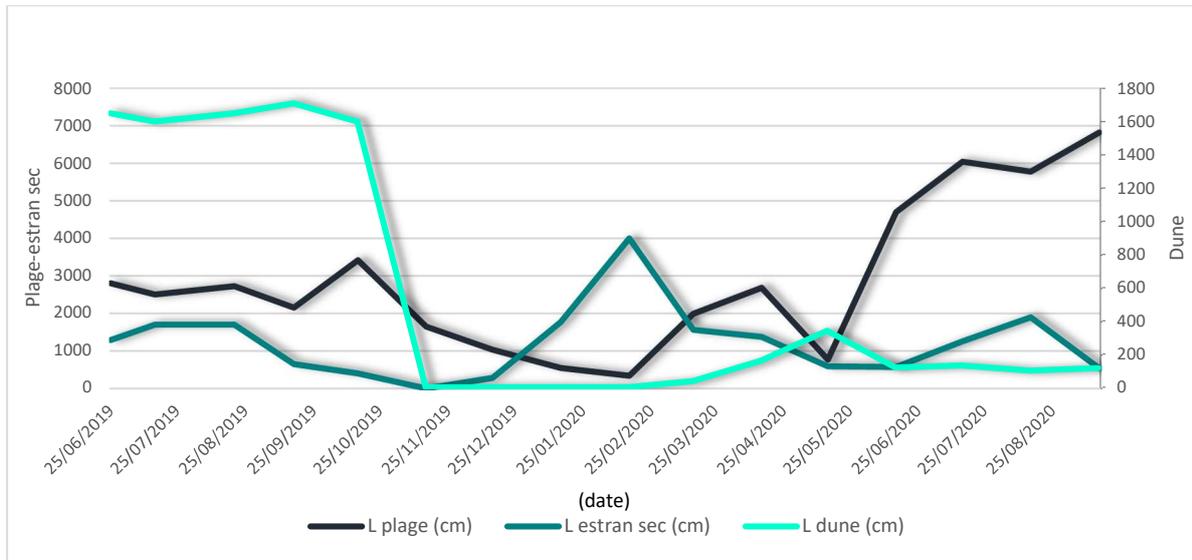
**Figure 9** : Evolution de l'étendue de la plage, de l'estran sec et de la dune sur le **profil 4** entre juin 2019 et septembre 2020

Sur le profil 4, les largeurs de plage mesurées entre juin 2019 et mai 2020 ne dépassent que très rarement 30 m. Elles sont en moyenne de 18,84 m durant cette période. Les valeurs les plus élevées sont enregistrées à partir de juin 2020 avec un maximum de 68,2 m au mois de septembre. L'estran sec s'est élargi entre janvier et février 2020 où il atteint son pic en enregistrant 40 m de large. Sur les autres mois, sa largeur est en moyenne de 9,87 m et il n'est pas visible au mois de novembre 2019. La dune située sur le profil 4 est beaucoup plus étirée que celle du profil précédent. Elle mesure plus de 16 m de large de juin à octobre 2019 puis s'est nivelée entre le mois suivant et février 2020. La dune qui s'est reformée par la suite est beaucoup moins étendue mesurant 1,43 m.

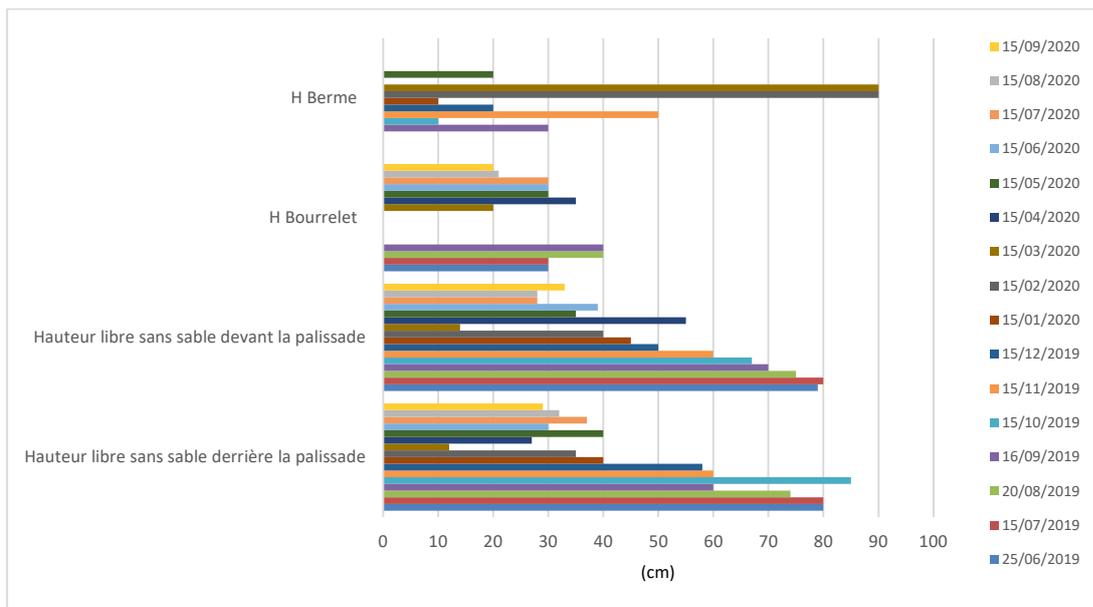
**Figure 10** : Evolution des hauteurs de sable libre devant et derrière la typhavelle, du bourrelet et de la berme du **profil 4** entre juin 2019 et septembre 2020

La typhavelle installée sur le profil 4 atteint son meilleur niveau de piégeage de sable au mois de mars 2020 sur les parties avant et arrière (14 et 12 cm respectivement). Au cours des mois suivants, les hauteurs libres sans sable, en augmentation, sont en moyenne de 32,5 cm derrière la palissade et de 36,33 cm sur la partie avant. Comme sur le profil 3, le bourrelet n'est plus visible au mois 5 du suivi durant 5 mois. La berme enregistre sa plus grande hauteur au niveau de ce profil (90 cm sur les mois de mars et avril 2020) et tout comme sur les profils précédents, elle n'apparaît pas sur plusieurs mois (8 au total).

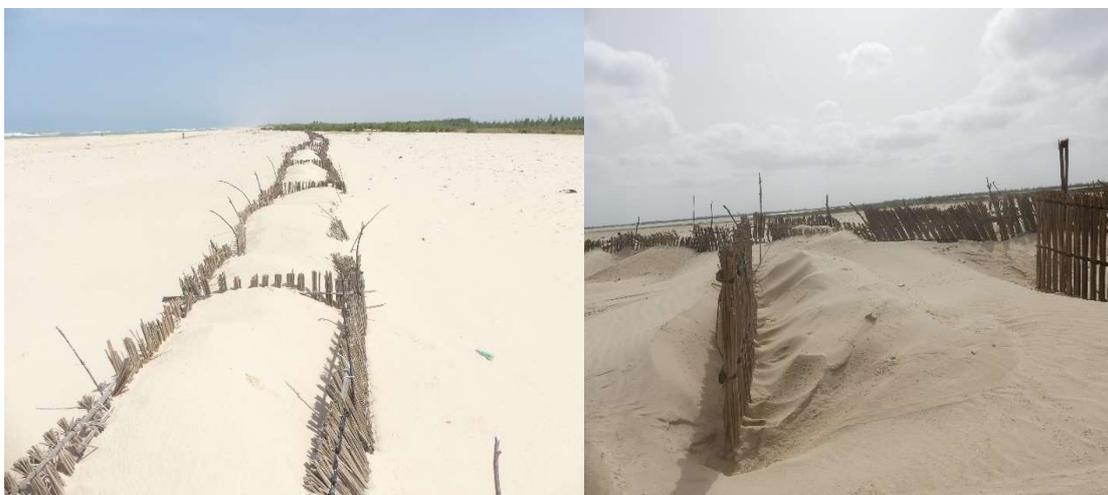
**Photos 3** : Piégeage du sable dans les casiers et formation de dunes

Les typhavelles commencent à piéger du sable dès les premiers mois après leur installation. La partie arrière de la typhavelle piège davantage de sable sur tous les profils observés. Les dunes ont commencé à se former à partir du mois de mars 2020 soit 09 mois après sur les profils 1 et 2 où elles étaient inexistantes. Elles atteignent, suivant les mois, des largeurs comprises entre 60 et 120 cm. Les deux derniers profils (3 et 4) ont été installés sur des bourrelets de dunes préexistantes qui se sont nivelées entre octobre-novembre 2019 et février 2020 et se reconstituées à partir du mois de mars 2020. Le nivellement des dunes se fait par un apport important de sédiment autour de la dune. Le bourrelet existant n'est dès lors plus visible. Un suivi topographique permettrait de mieux apprécier l'évolution des dunes.

place, retiennent le sable et favorisent la reconstitution de la dune. Les unités de gestion établies contribuent à une meilleure connaissance de la biodiversité du site en vue d'une gestion rationnelle. Pour mieux juger les effets des solutions proposées, un suivi pluriannuel est nécessaire. Il serait également pertinent de faire un suivi topographique pour mieux apprécier l'évolution morphologique des dunes. Des solutions doivent être également apportées à la gestion des déchets, plastiques notamment, qui contribuent à la pollution du site.
